神奈川県 TS マンション
エントランス天井 汚染箇所
漏水調査

2022年 12月

株式会社 日洋エフフィール

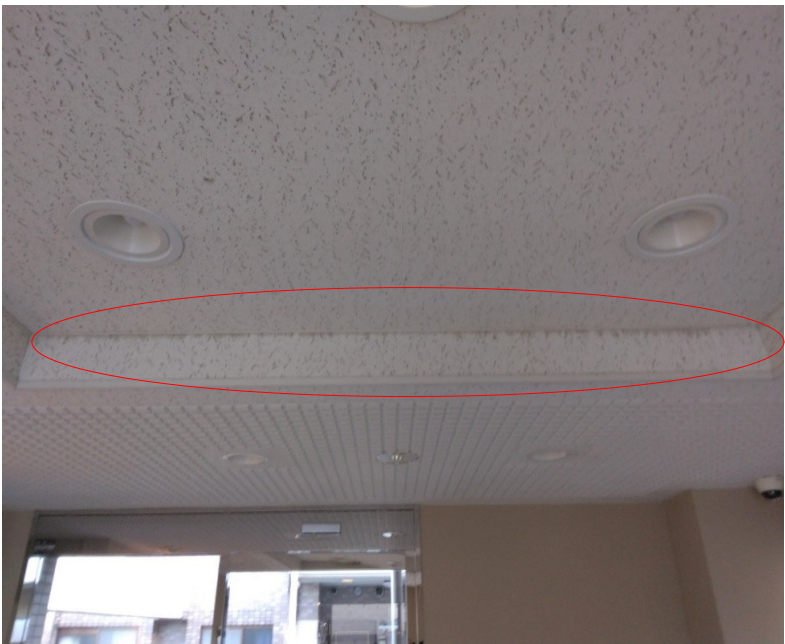
神奈川県 TS マンション
エントランス天井 汚染箇所
漏水調査
現状確認
汚染箇所確認
汚れ・シミ

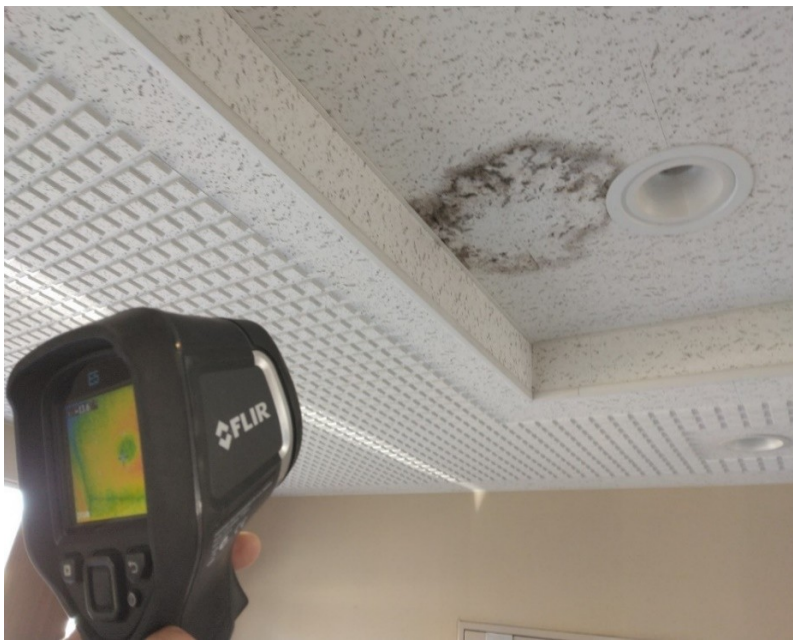
神奈川県 TS マンション
エントランス天井 汚染箇所
漏水調査
現状確認
汚染箇所確認
汚れ・シミ

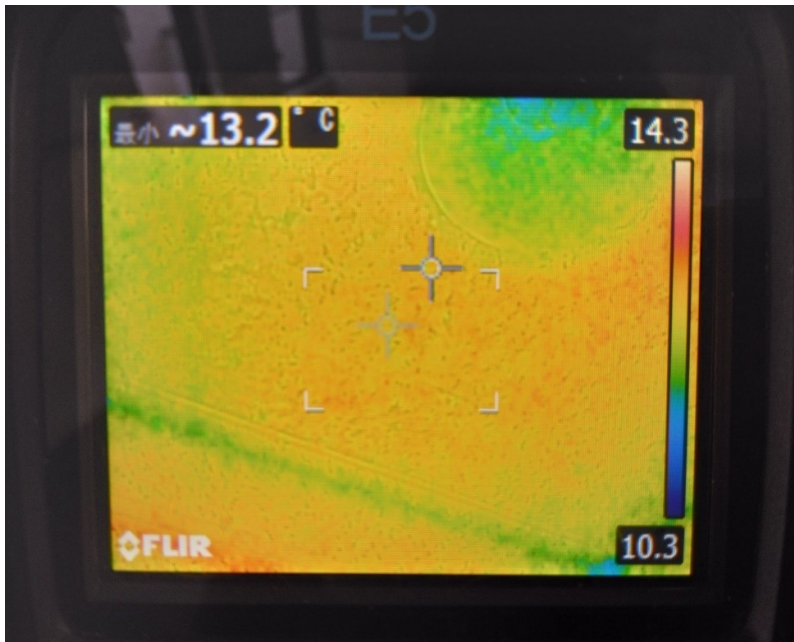
神奈川県 TS マンション
エントランス天井 汚染箇所
漏水調査
サーモグラフィーカメラ測定
室内側

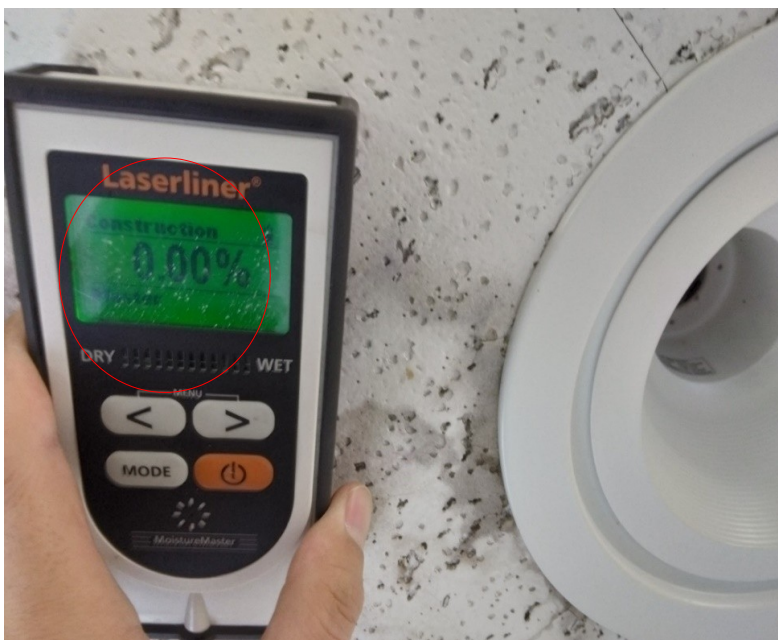
神奈川県 TS マンション
エントランス天井 汚染箇所
漏水調査
サーモグラフィーカメラ測定
室内側
拡大写真
現状ボード面には
水分なし
乾いている

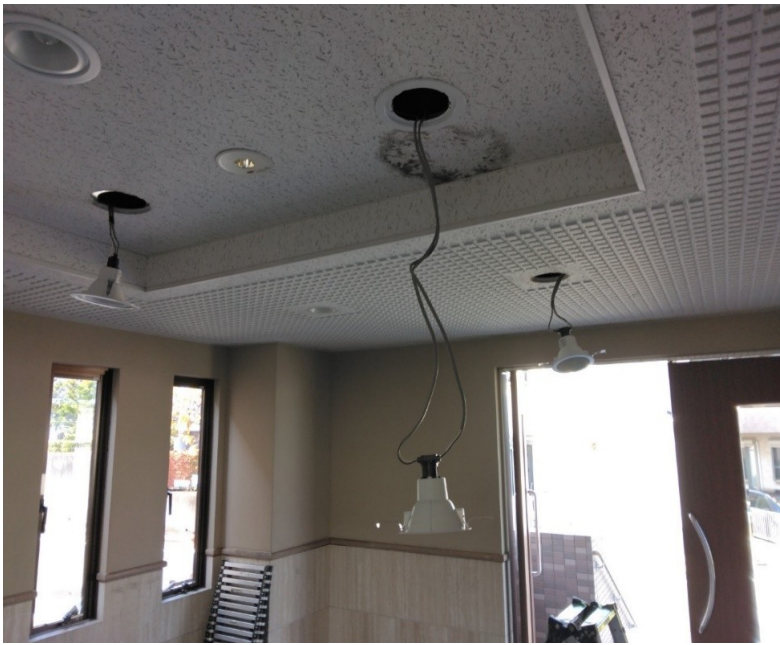
神奈川県 TS マンション
エントランス天井 汚染箇所
漏水調査
含水率計測定
室内側
ボード内部
水分量なし

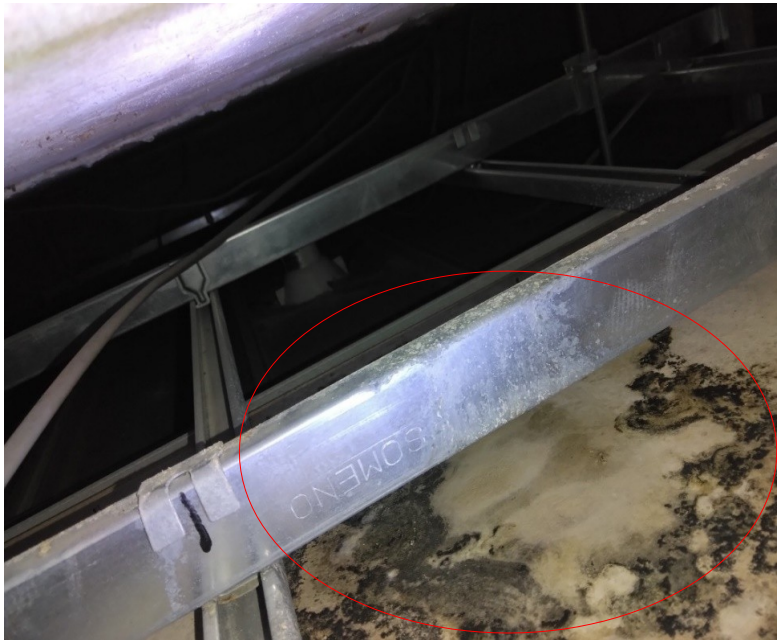
神奈川県 TS マンション
エントランス天井 汚染箇所
漏水調査
スコープカメラ
ボード内部確認
天井コンクリート
亀裂・漏水痕あり

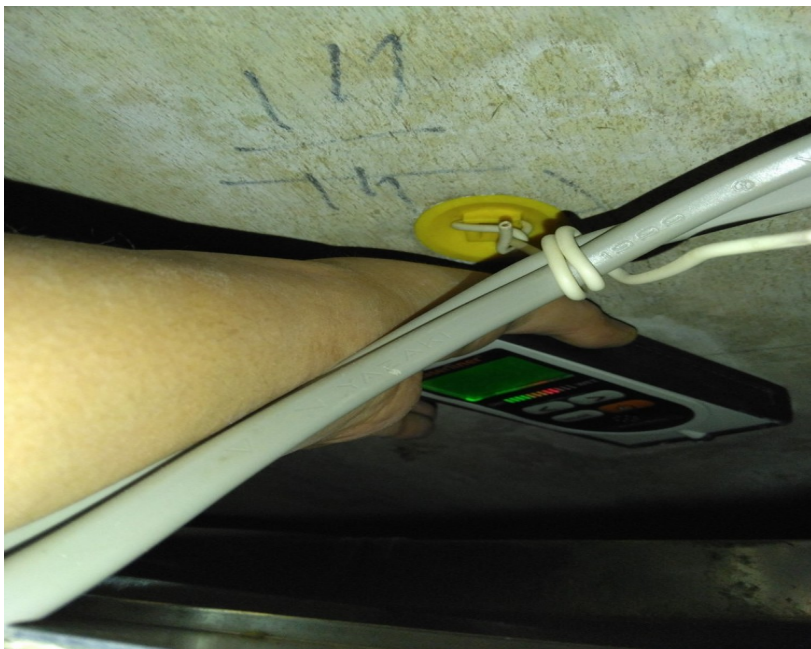
神奈川県 TS マンション
エントランス天井 汚染箇所
漏水調査
含水率計測定
天井コンクリート面
健全箇所測定
含水率1.50%
基準値

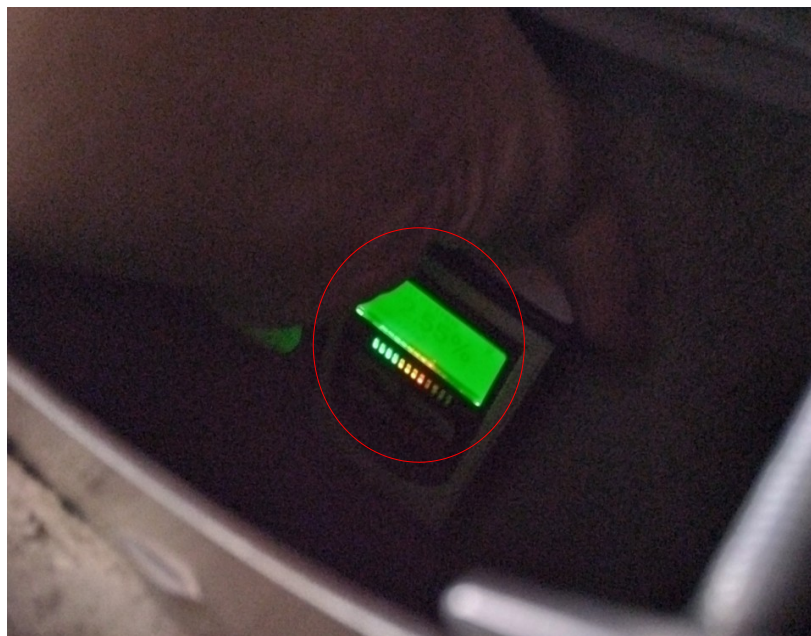
神奈川県 TS マンション
エントランス天井 汚染箇所
漏水調査
含水率測定
天井コンクリート
汚染箇所付近
含水率3%以上
基準値オーバー
漏水と判断

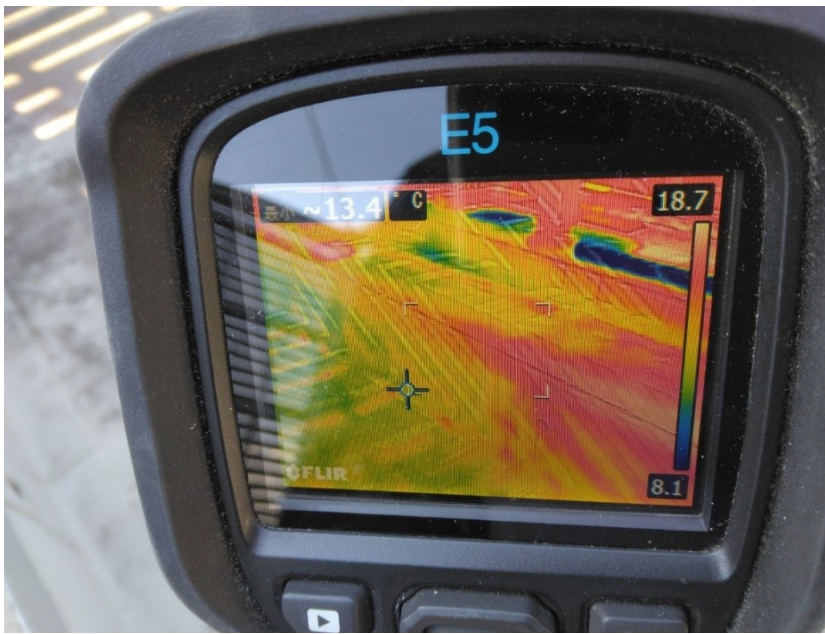
神奈川県 TS マンション
エントランス天井 汚染箇所
漏水調査
漏水箇所の位置
確認

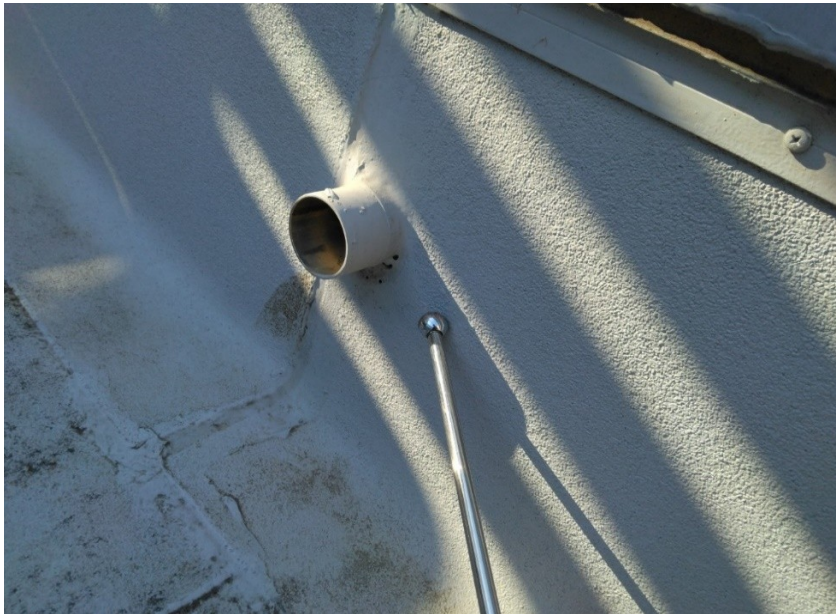
神奈川県 TS マンション
エントランス天井 汚染箇所
漏水調査
サーモグラフィーカメラ測定
直上部
屋上受水槽タンク置場
若干反応確認

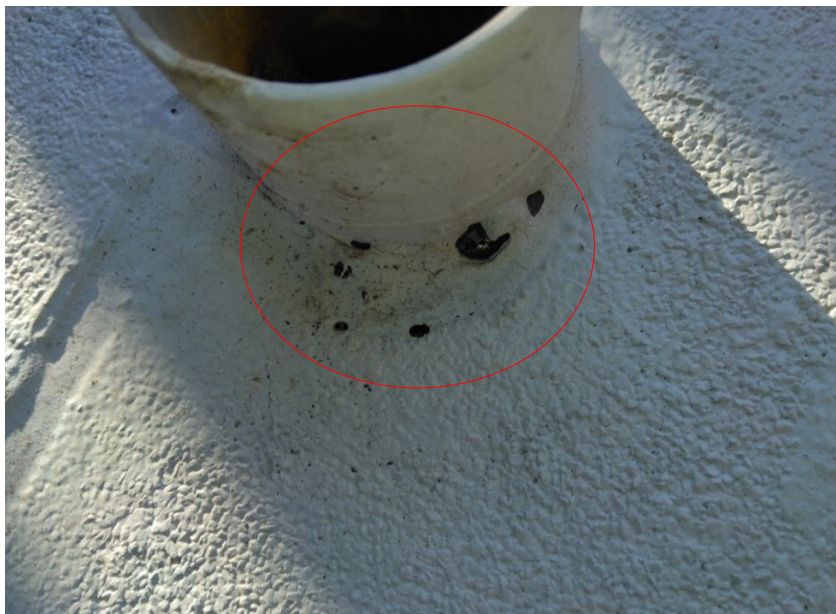
神奈川県 TS マンション
エントランス天井 汚染箇所
漏水調査
サーモグラフィーカメラ測定
反応各所箇所確認
打検調査
目視検査

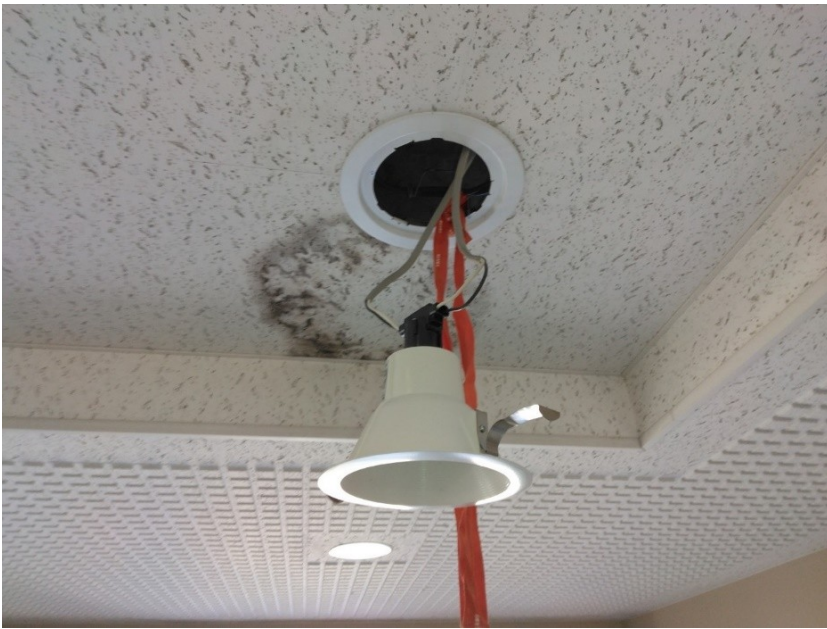
神奈川県 TS マンション
エントランス天井 汚染箇所
漏水調査
サーモグラフィーカメラ測定
反応箇所確認
打検調査
目視検査
オーバーフロー管
下部穴空き

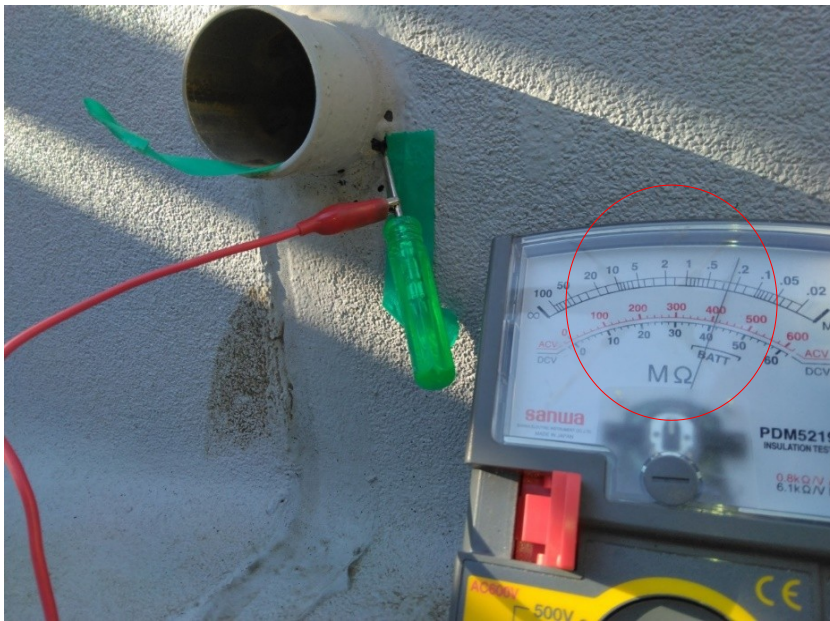
神奈川県 TS マンション
エントランス天井 汚染箇所
漏水調査
電気抵抗検査
屋上配管内部
通電確認
漏水浸入口と判定

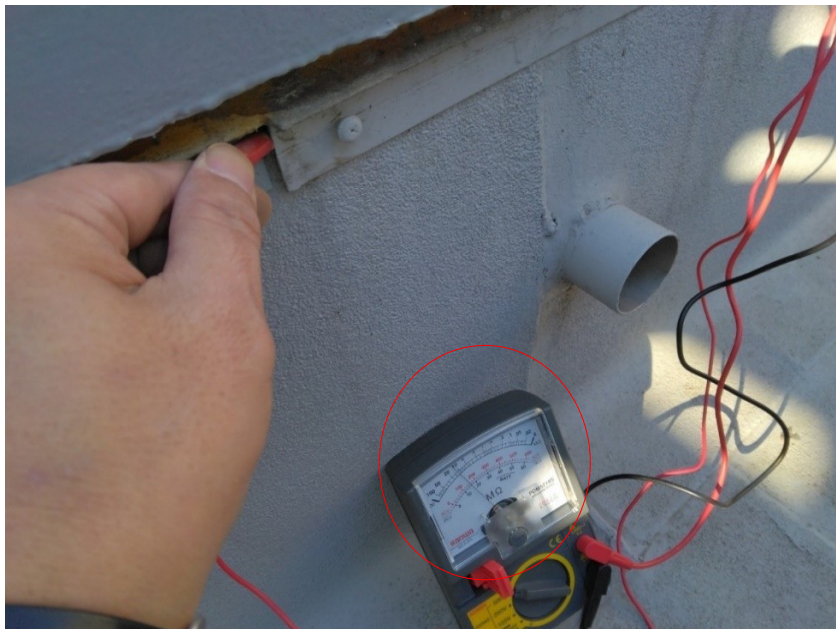
神奈川県 TS マンション
エントランス天井 汚染箇所
漏水調査
電気抵抗検査
屋上配管外部
通電確認
漏水浸入口と判定

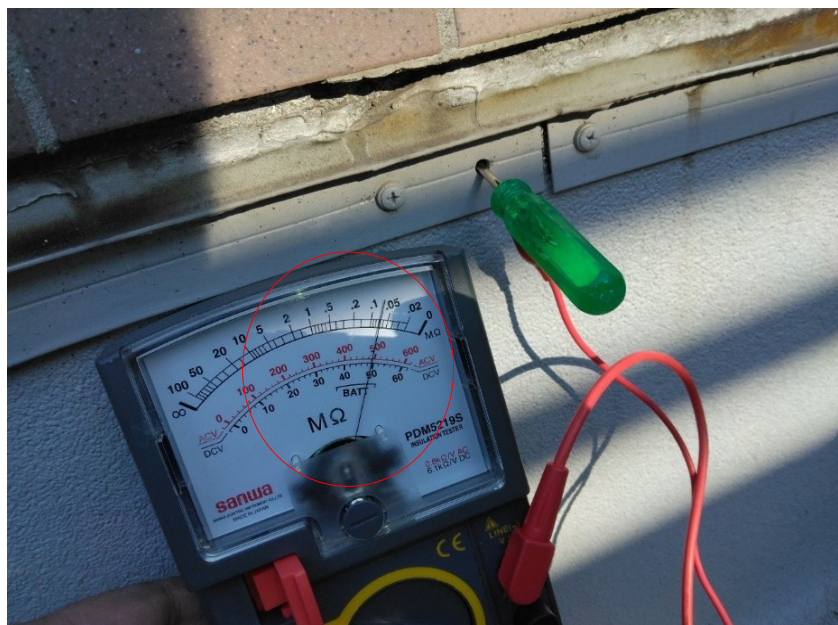
神奈川県 TS マンション
エントランス天井 汚染箇所
漏水調査
電気抵抗検査
防水押さえ金物
通電確認
漏水浸入口と判定

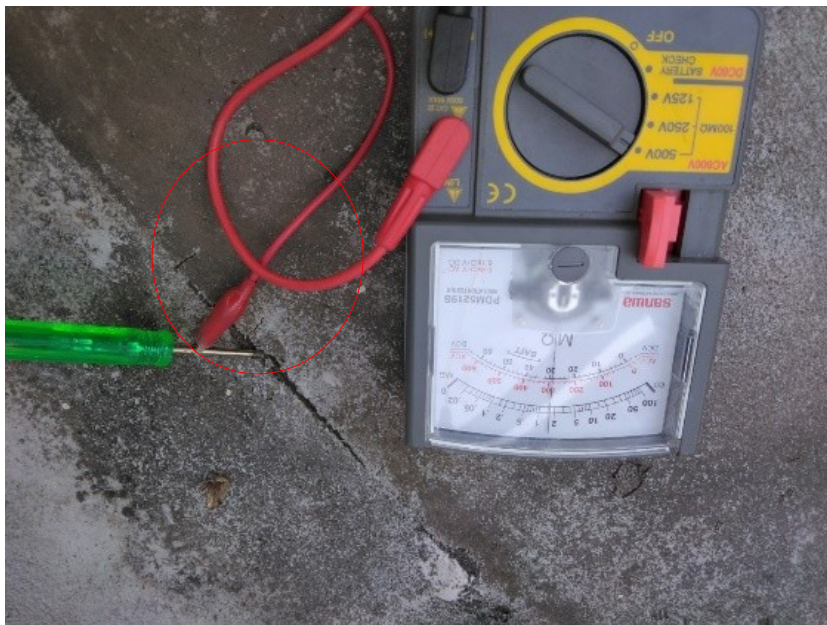
神奈川県 TS マンション
エントランス天井 汚染箇所
漏水調査
電気抵抗検査
防水層破断部
通電確認
漏水浸入口と判定

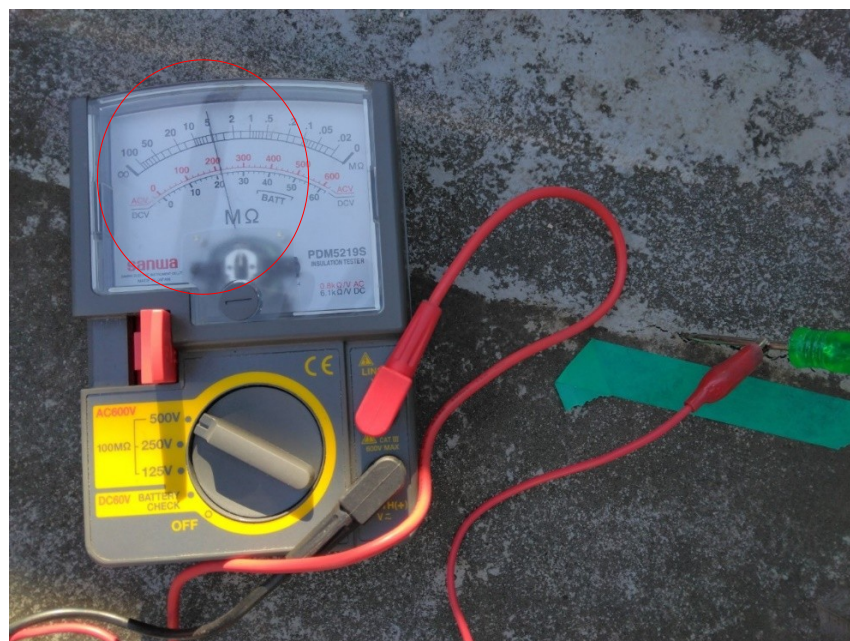
神奈川県 TS マンション
エントランス天井 汚染箇所
漏水調査
電気抵抗検査
防水層破断部
通電確認
漏水浸入口と判定

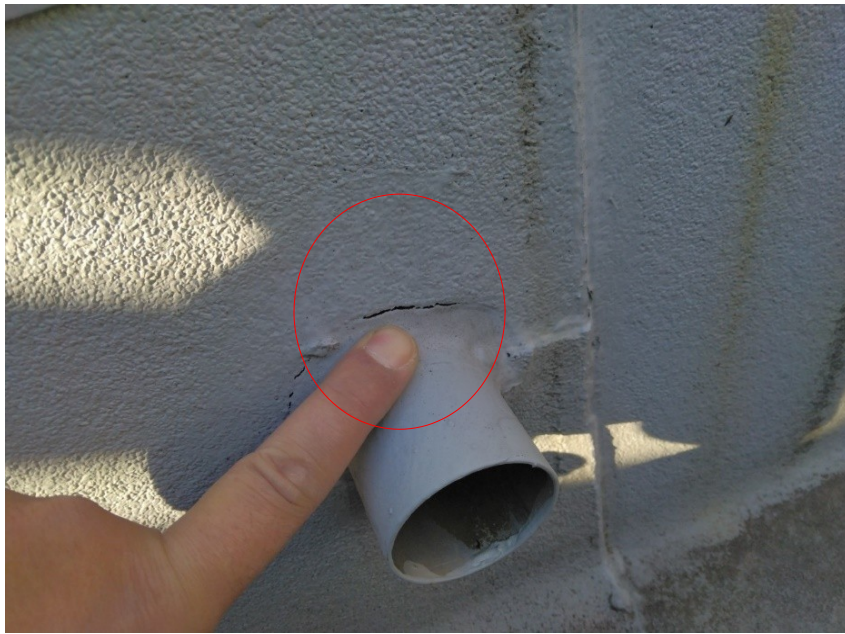
神奈川県 TS マンション
エントランス天井 汚染箇所
漏水調査
電気抵抗検査
防水層破断部
通電確認
漏水浸入口と判定

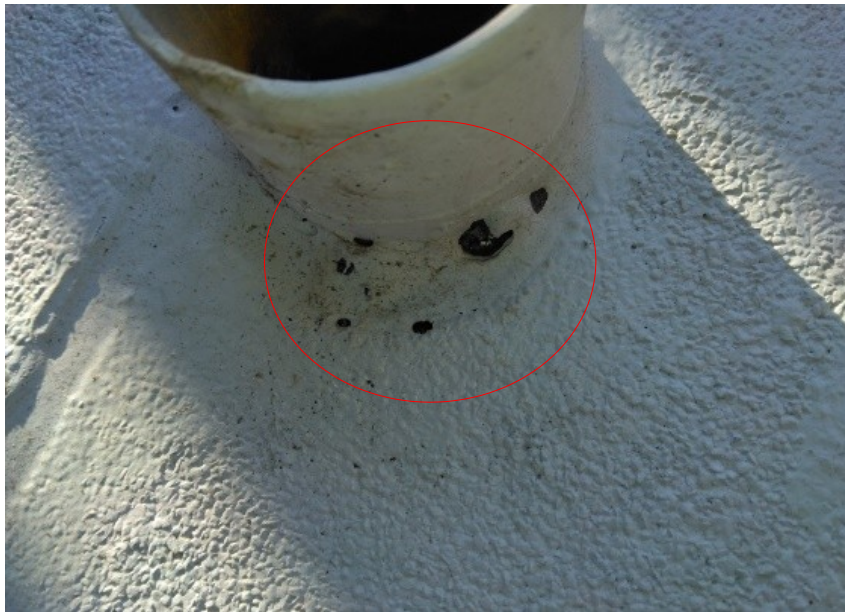
神奈川県 TS マンション
エントランス天井 汚染箇所
漏水調査
漏水浸入口
オーバーフロー管
上部破断

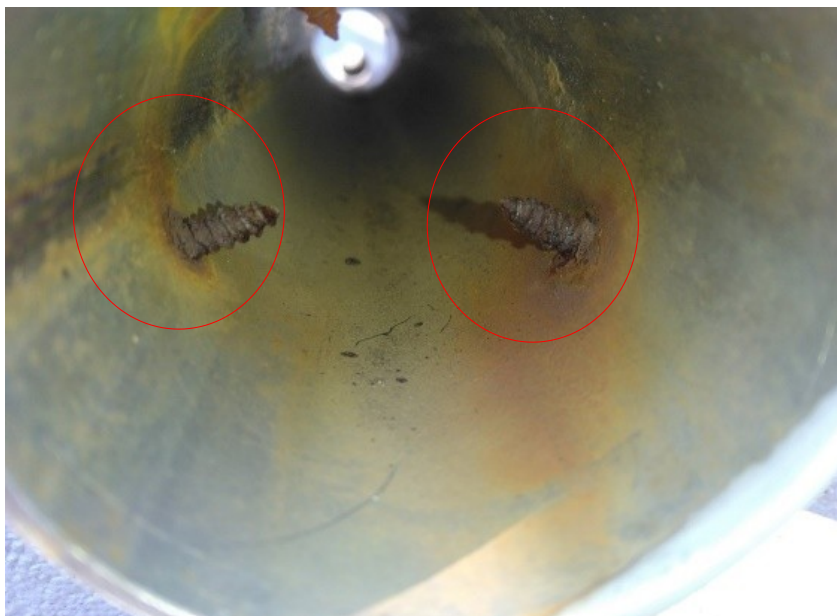
神奈川県 TS マンション
エントランス天井 汚染箇所
漏水調査
漏水浸入口
オーバーフロー管
下部破断・穴あき

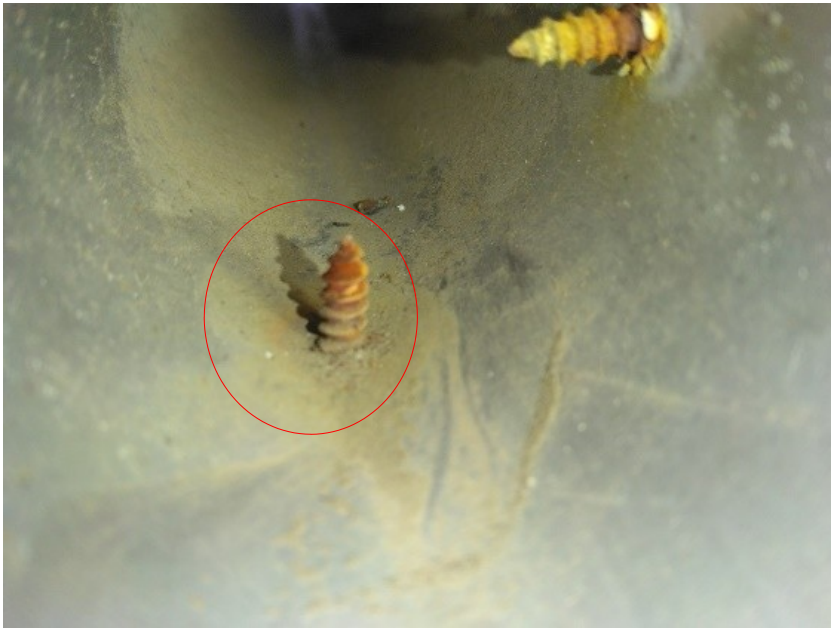
神奈川県 TS マンション
エントランス天井 汚染箇所
漏水調査
漏水浸入口
オーバーフロー管
内部
ビスが下に打たれていて
錆による腐食にて穴拡張

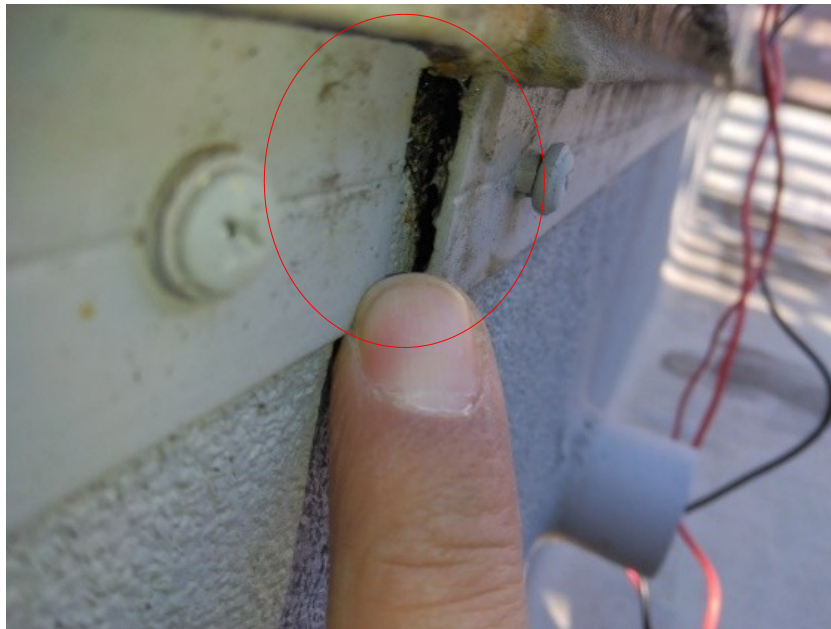
神奈川県 TS マンション
エントランス天井 汚染箇所
漏水調査
漏水浸入口
オーバーフロー管
内部
ビスが下に打たれていて
錆による腐食にて穴拡張

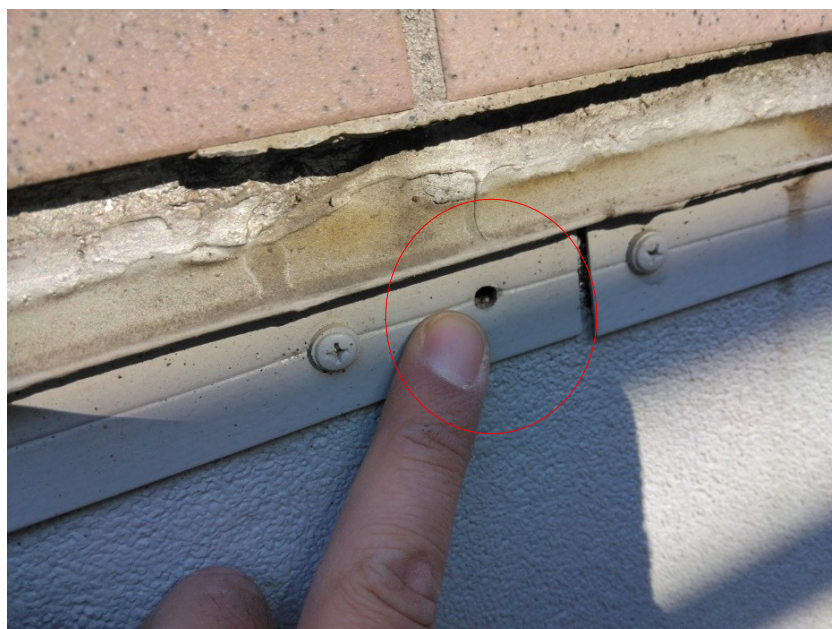
神奈川県 TS マンション
エントランス天井 汚染箇所
漏水調査
漏水浸入口
防水層押さえ金物
外れ
留め金具効いてない

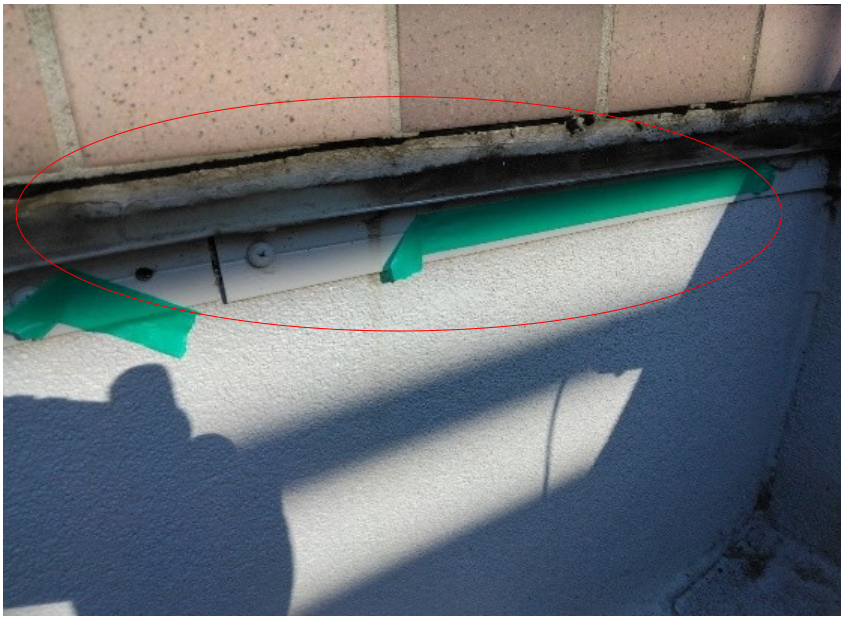
神奈川県 TS マンション
エントランス天井 汚染箇所
漏水調査
漏水浸入口
防水層押さえ金物
外れ
留め金具効いてない
防水層穴あき

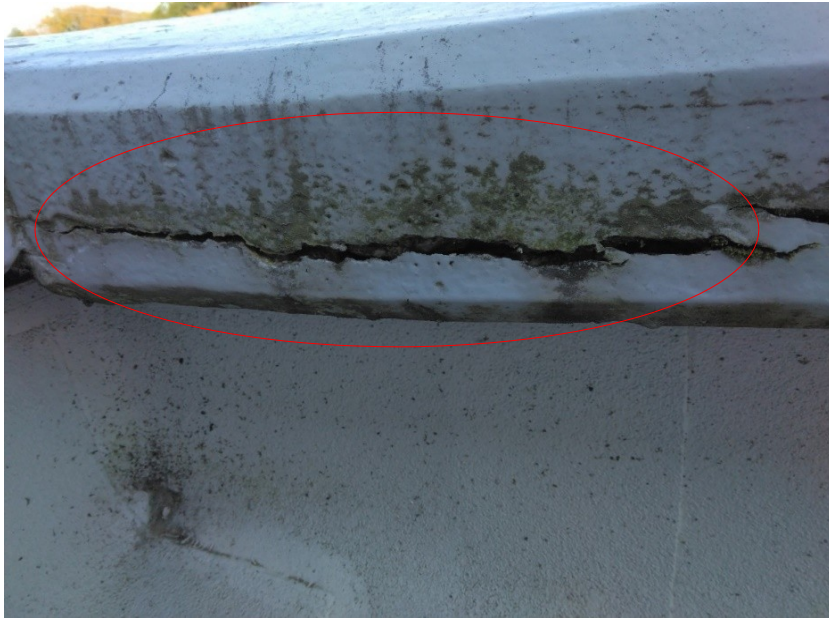
神奈川県 TS マンション
エントランス天井 汚染箇所
漏水調査
漏水浸入口
防水層押さえ金物
外れ
留め金具効いてない
防水層穴あき
シーリング破断

☆☆☆追記：屋上既設のアスファルト防水が経年劣化に伴い各所損傷しております。昨今の自然環境も年々厳しさを増しておりますので、これを機に防水改修（脱気装置付き）ご検討される事を推奨致します。

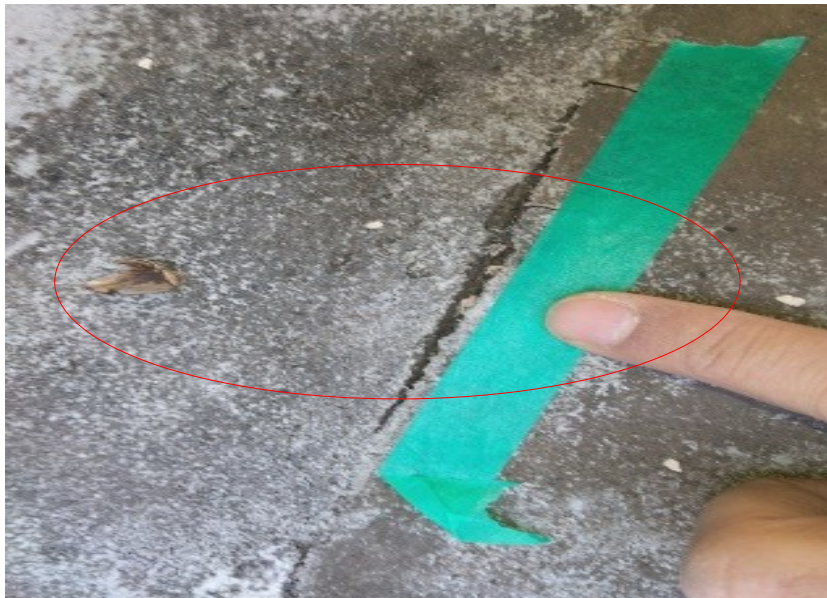
神奈川県 TS マンション
エントランス天井 汚染箇所
漏水調査
漏水浸入口
笠木
爆裂損傷
防水層破断

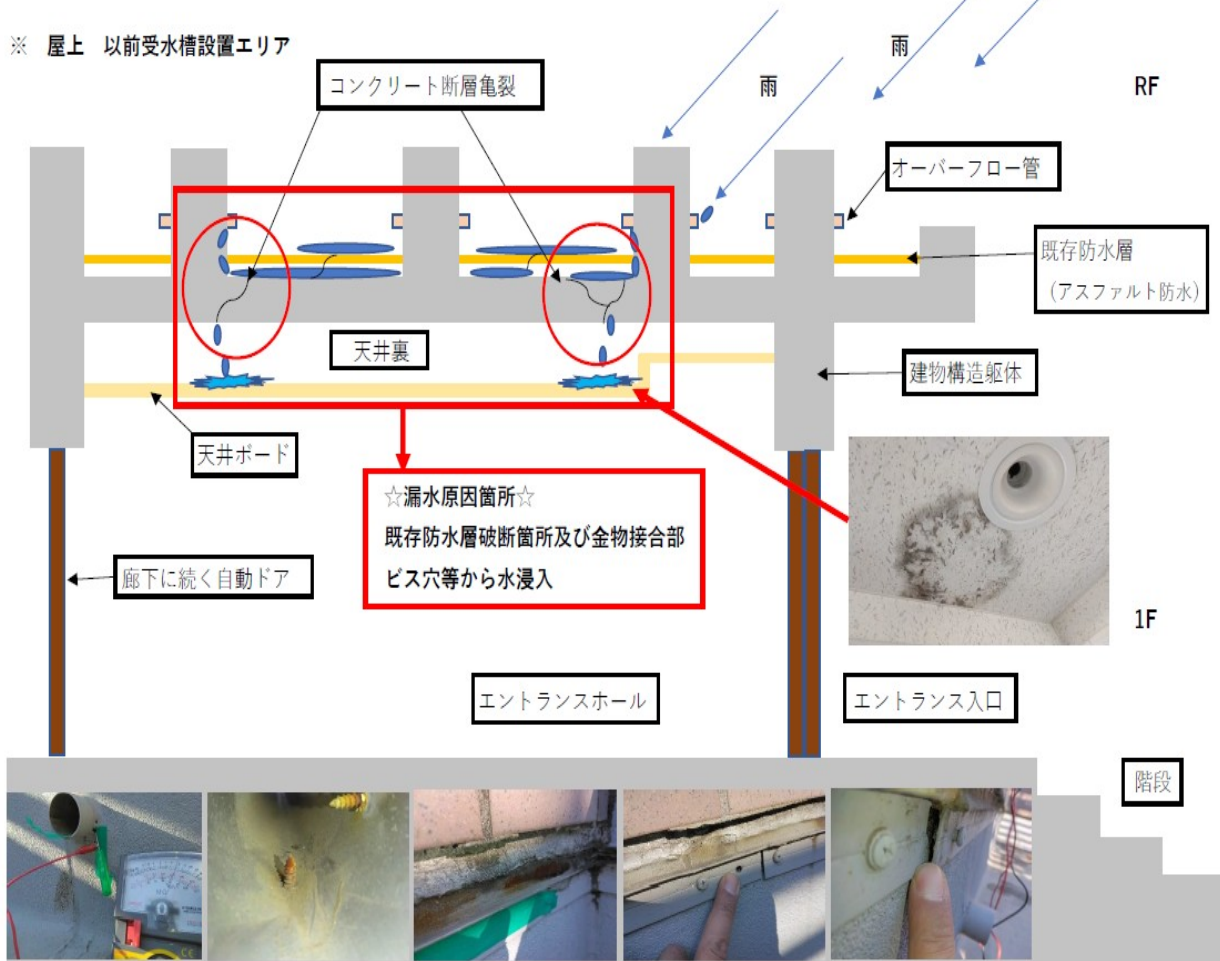
漏水浸入経路 イメージ断面図

神奈川県 TS マンション
エントランス天井 汚染箇所
漏水調査
漏水浸入口
床面防水層
各所破断

※ 屋上 以前受水槽設置エリア

今回、漏水調査を実施したところ、被害箇所であるエントランス内、天井ボード及び照明器具を汚染させていた漏水原因は直上部（屋上）に既設されているアスファルト防水層及び、それらに付随する配管等から漏水している事が判明いたしました。

南中高度が高くなる季節（6月末～9月末頃）等において受水槽の無くなった箇所の防水層へ直射日光が照射され、防水層内部の温度が急上昇した。既に防水層の破断部より侵入した雨水は防水層内部で滞留しており、「防水層膨張抑制装置」である「脱気筒」が未設置の防水層を膨張させる事により高圧力を発生。日が沈む時間帯から防水層の温度が急低下し膨張していた防水層も収縮が発生。その際エントランス内に設置してある自動ドアが通行人により開閉されるとエントランス内に気流が発生し強制負圧を誘発。漏水箇所であるコンクリート断層亀裂に吸引力が集中し、既に防水層内に滞留していた雨水を防水層の収縮圧力と共に押し出して漏水を発生させていた。
